RAPPORT D'ENQUÊTE AÉRONAUTIQUE
A03P0244

RISQUE DE COLLISION

À 26 NM À L'OUEST DE PORT HARDY
(COLOMBIE-BRITANNIQUE)
METTANT EN CAUSE LE CENTRE DE CONTRÔLE RÉGIONAL
DE VANCOUVER - SOUS-UNITÉ OUEST
EXPLOITÉ PAR NAV CANADA
LE 11 AOÛT 2003

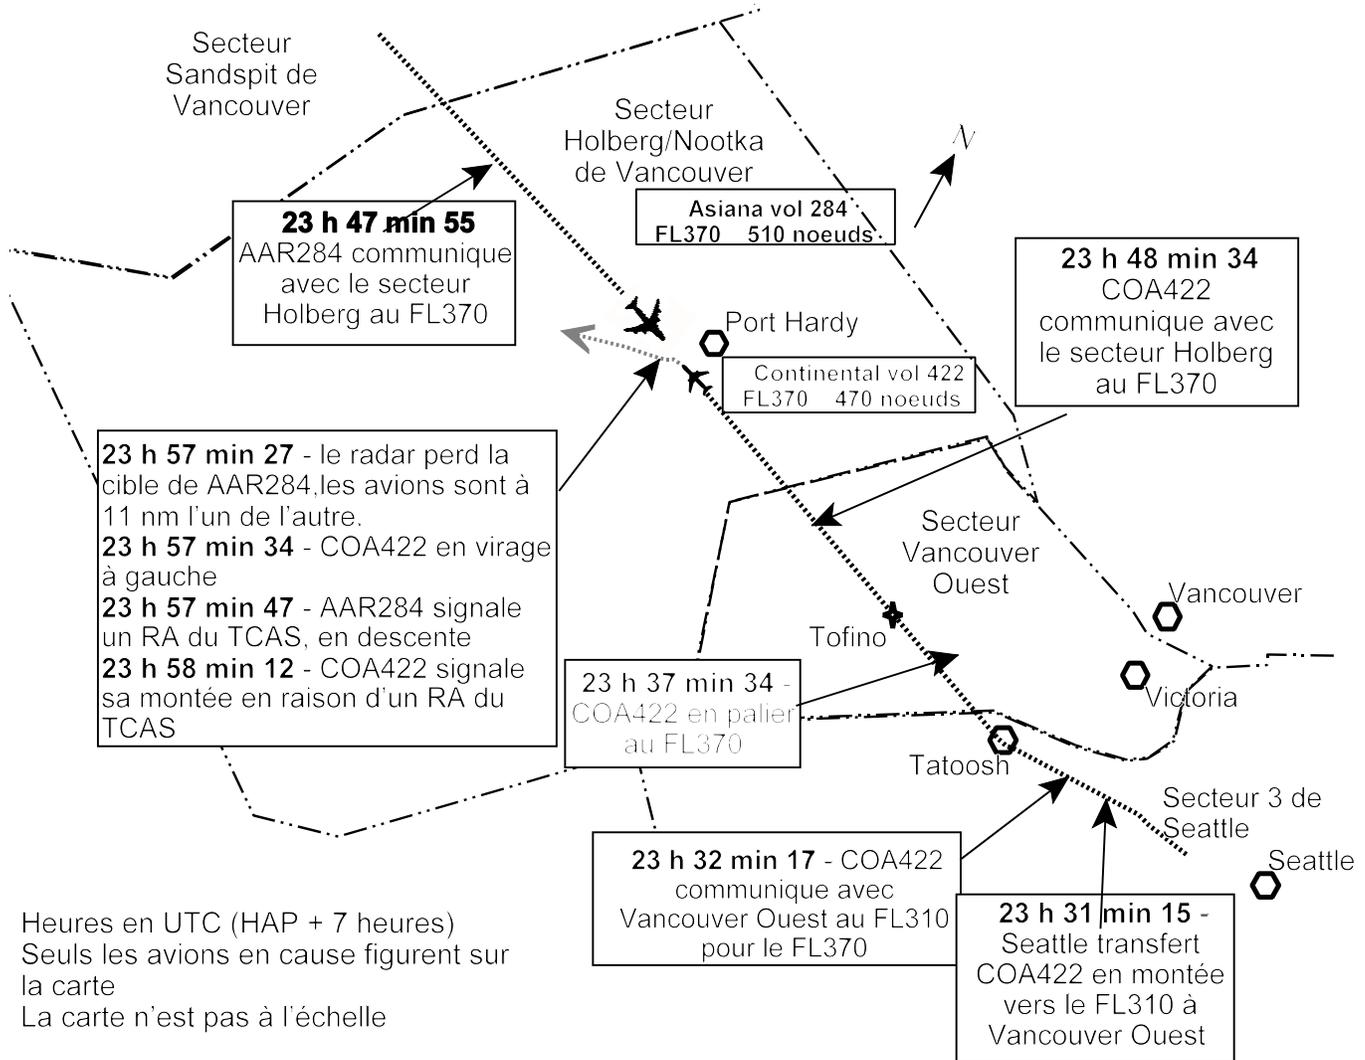
Annexe A - Séquence des événements

À 16 h 32 min 17, HAP¹, COA422 a communiqué avec le contrôleur du secteur Ouest et a signalé son passage du FL310 au FL370 (annexe A). Le contrôleur du secteur Ouest a accusé réception en répondant « Roger » et, dans la foulée, a demandé au pilote de modifier son code transpondeur. Aucune note n'a été inscrite sur la fiche de progression de vol afin d'indiquer le niveau de vol signalé. Le contrôleur du secteur Ouest n'a pas remarqué le changement de niveau vol de COA422, qui continuait à monter au-delà du FL310, et il n'a pas remarqué que COA422 était au FL370 durant les 10 minutes précédant le transfert au secteur Holberg/Nootka.
